**Honorable Tribunal
de Cuentas**
Provincia de Buenos Aires

Desarrollo de la infraestructura del conocimiento

Informe N°

02 / 2025

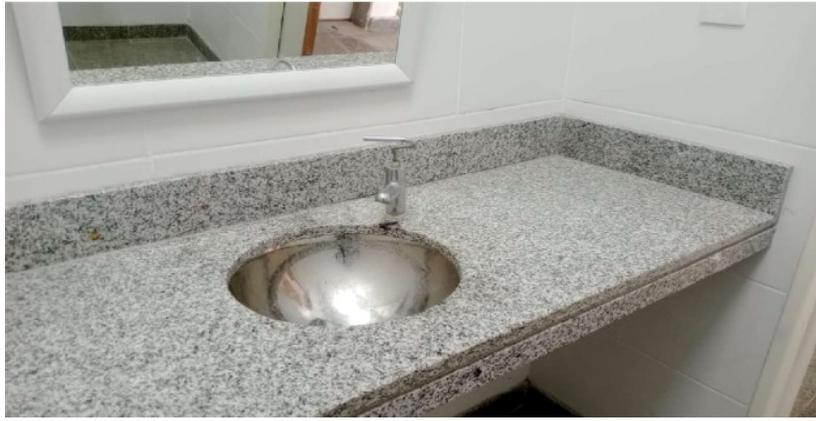
Fotografía mesada MG03 de Sanitario Accesible 1º Piso perteneciente al ítem “11.00 MG01 a MG04 - Mesadas granito gris mara...”

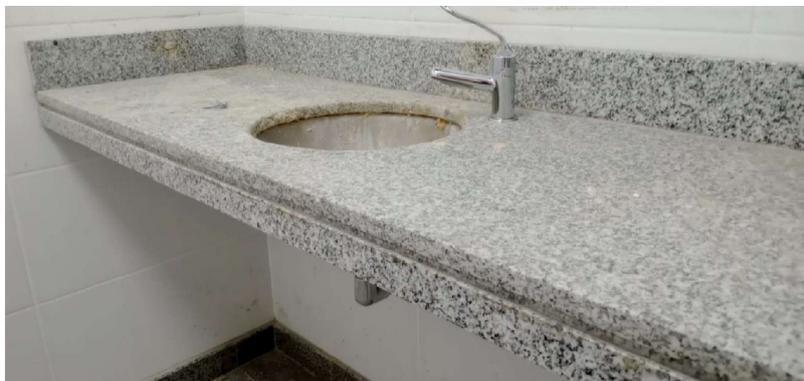
Fotografía mesada MG03 de Sanitario Accesible Planta Baja perteneciente al ítem “11.00 MG01 a MG04 - Mesadas granito gris mara...”

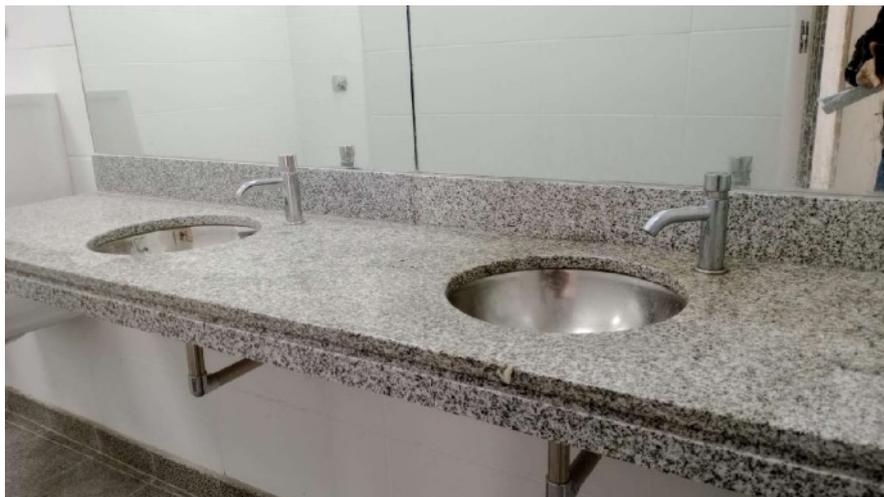
Fotografía mesada MG02 de Sanitario Hombres Planta Baja perteneciente al ítem “11.00 MG01 a MG04 - Mesadas granito gris mara...”

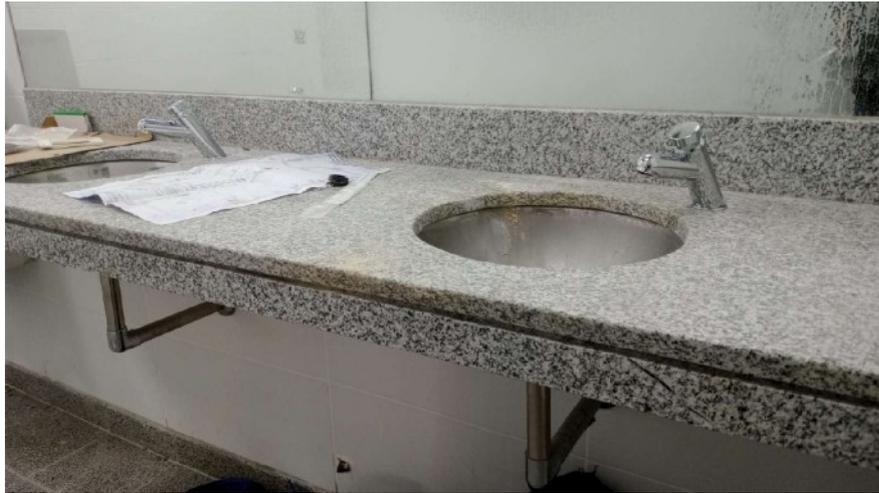
Fotografía mesada MG02 de Sanitario Hombres 1º Piso perteneciente al ítem
“11.00 MG01 a MG04 - Mesadas granito gris mara...”

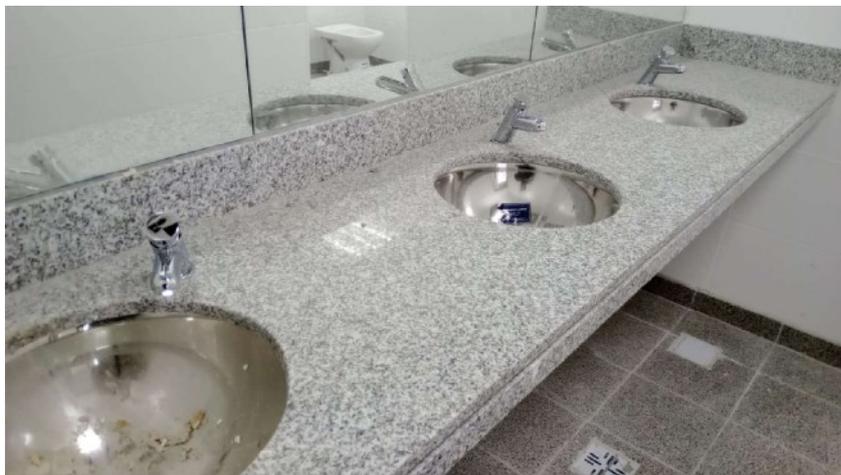
Fotografía mesada MG01 de Sanitario Mujeres Planta Baja perteneciente al ítem
“11.00 MG01 a MG04 - Mesadas granito gris mara...”

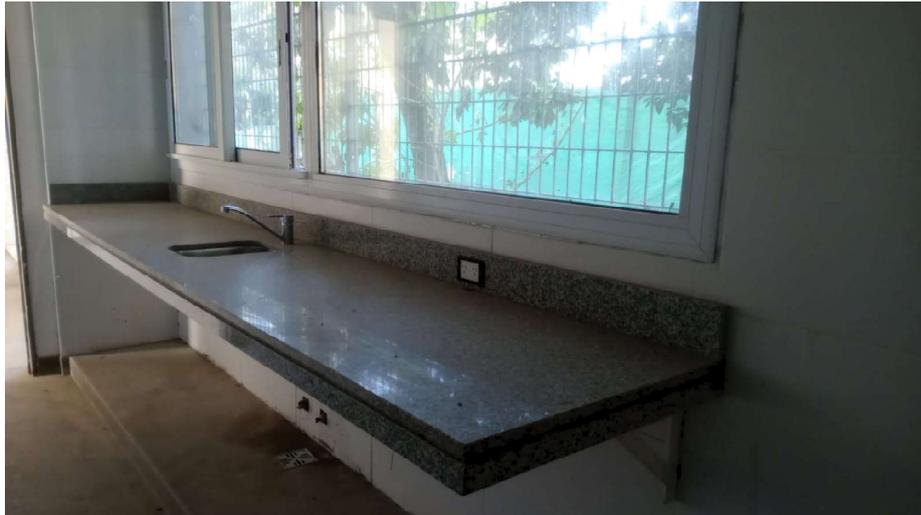
Fotografía mesada Office Planta Baja (MG04) perteneciente al ítem “11.00 MG01 a MG04 - Mesadas granito gris mara...”

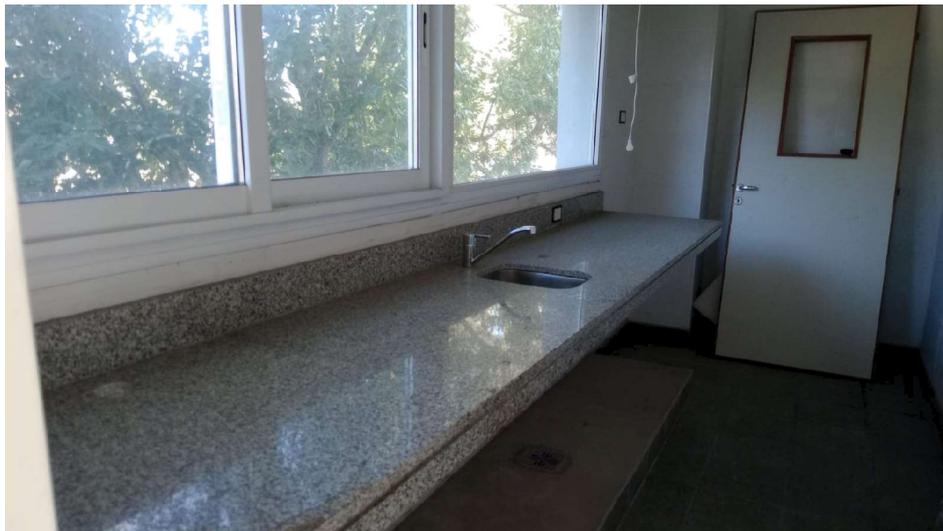
Fotografía mesada Office 1º Piso (MG04) perteneciente al ítem “11.00 MG01 a MG04 - Mesadas granito gris mara...”

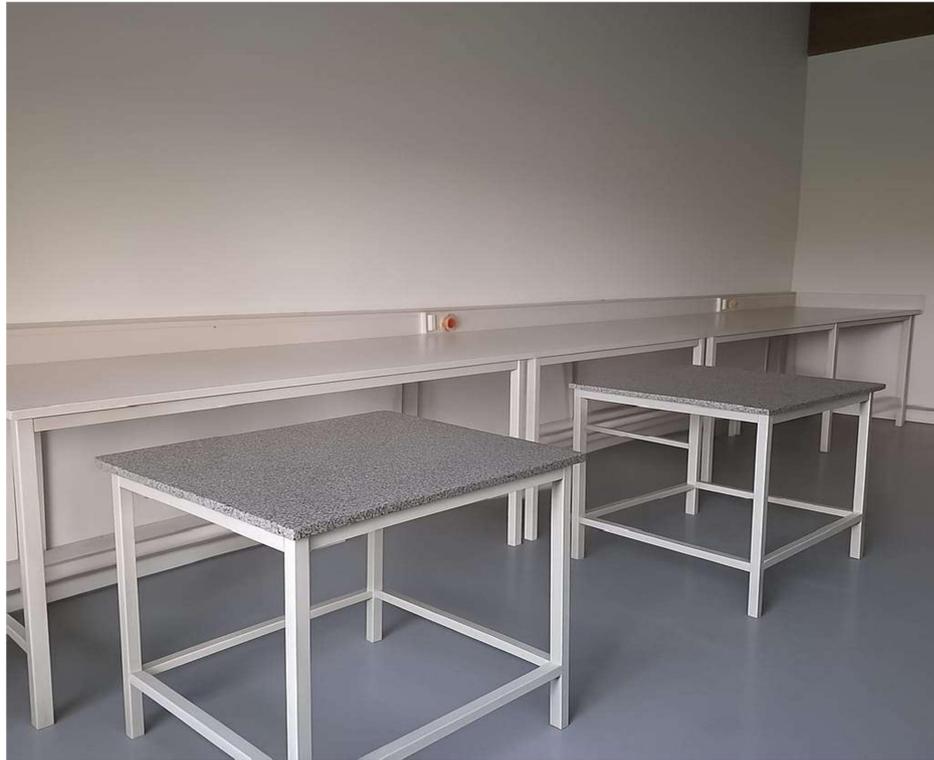
Fotografía mesadas Laboratorio de Metrología Dimensional (MG05 y MG06) perteneciente al ítem “11.01 MG05 a MG06 - Mesadas granito gris mara...”

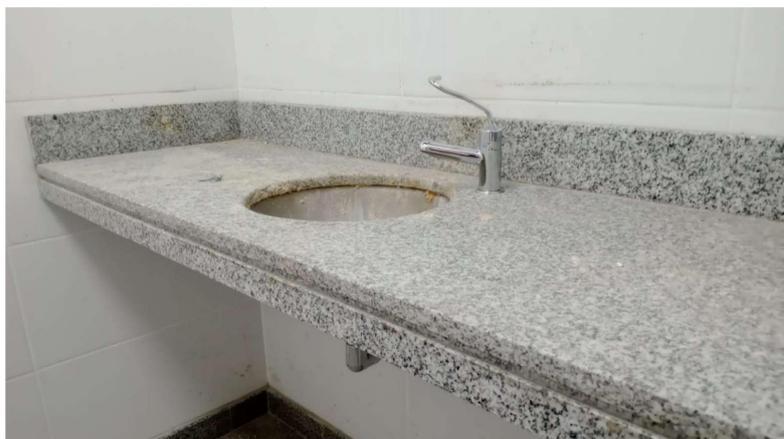
Grifería de Mesada de Sanitario Accesible de Planta Baja, de ítem “ 19.03.10 Grifería FV Pressmatic para discapacitados”

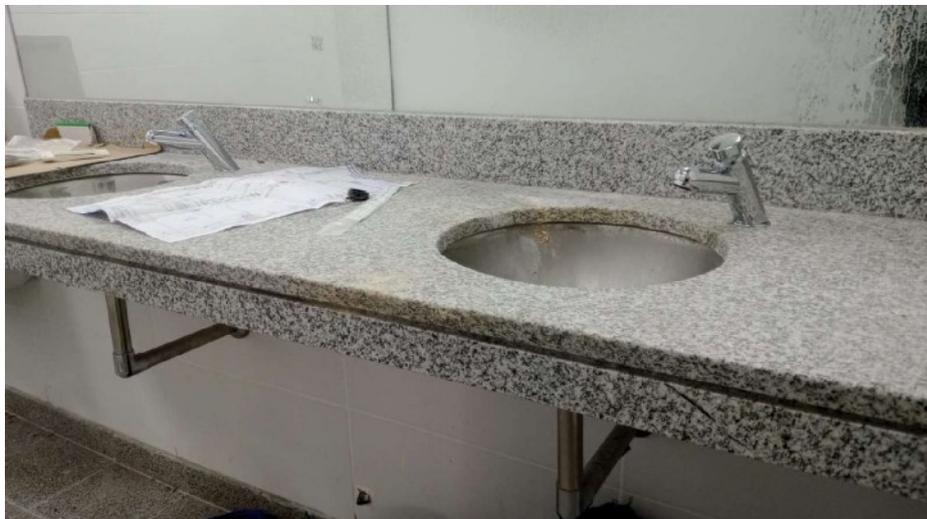
Grifería de Mesada de Sanitario Hombres de 1° Piso, de ítem “ 19.03.06 Grifería FV Pressmatic en mesadas”

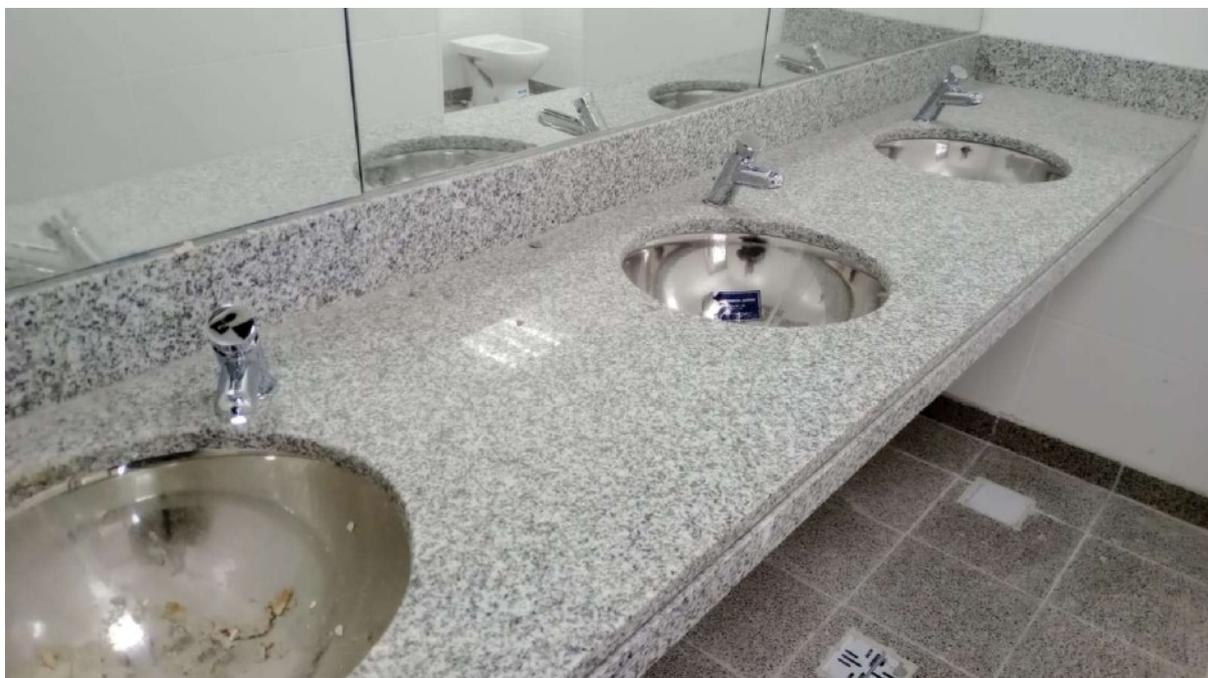
Grifería de Mesada de Sanitario Mujeres de 1° Piso, de ítem “ 19.03.06 Grifería FV Pressmatic en mesadas”

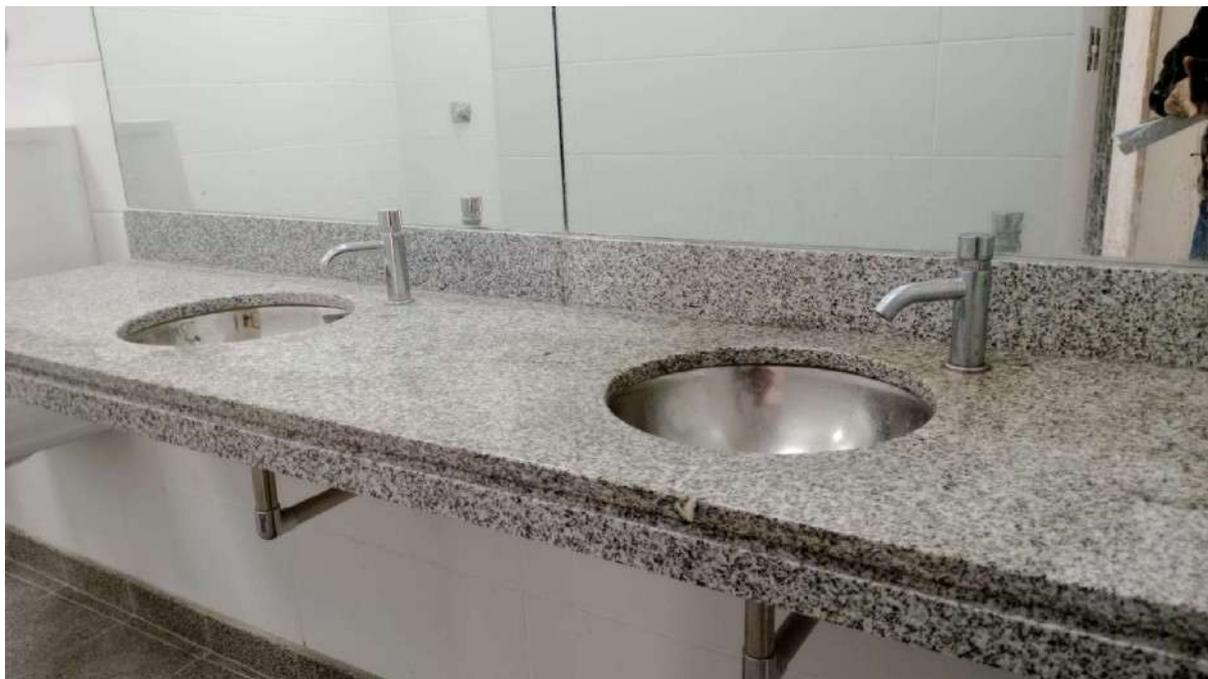
Grifería de Mesada de Sanitario Hombres de Planta Baja, de ítem “ 19.03.06 Grifería FV Pressmatic en mesadas”

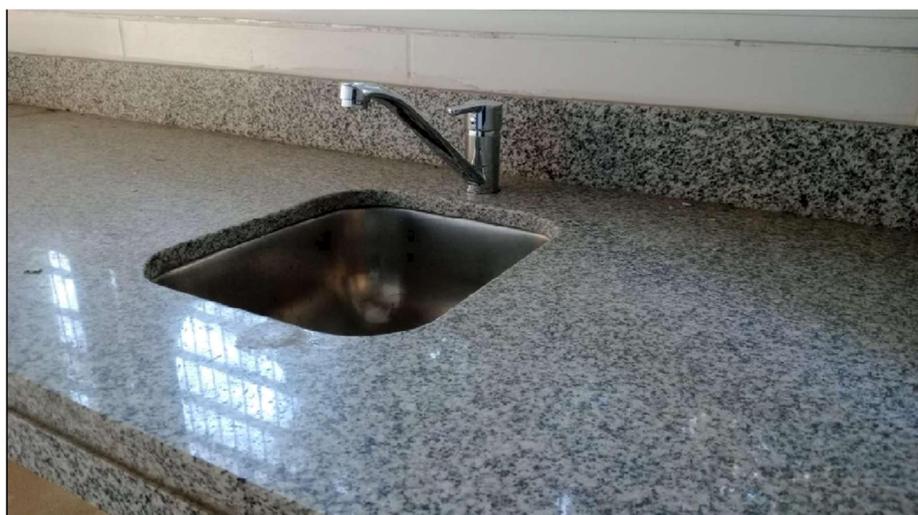
Grifería de Mesada de Office de Planta Baja

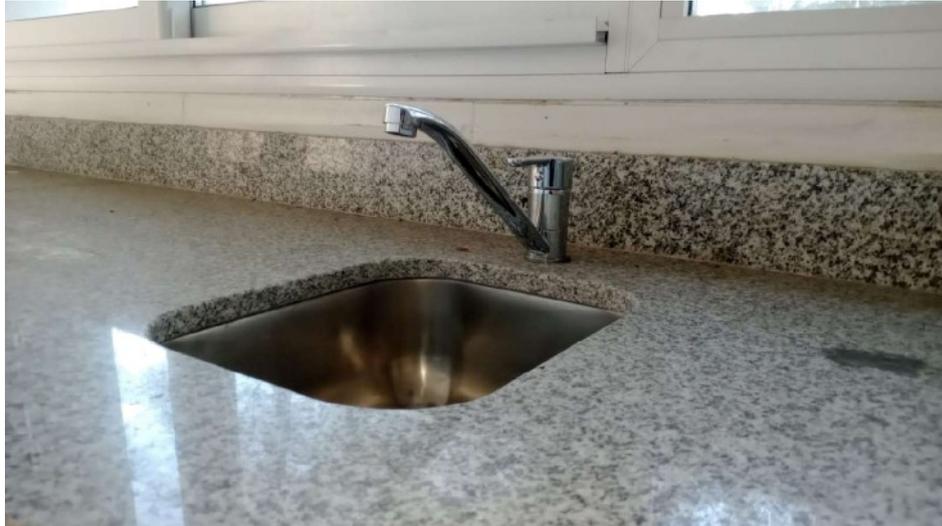
Grifería de Mesada de Office de 1° Piso

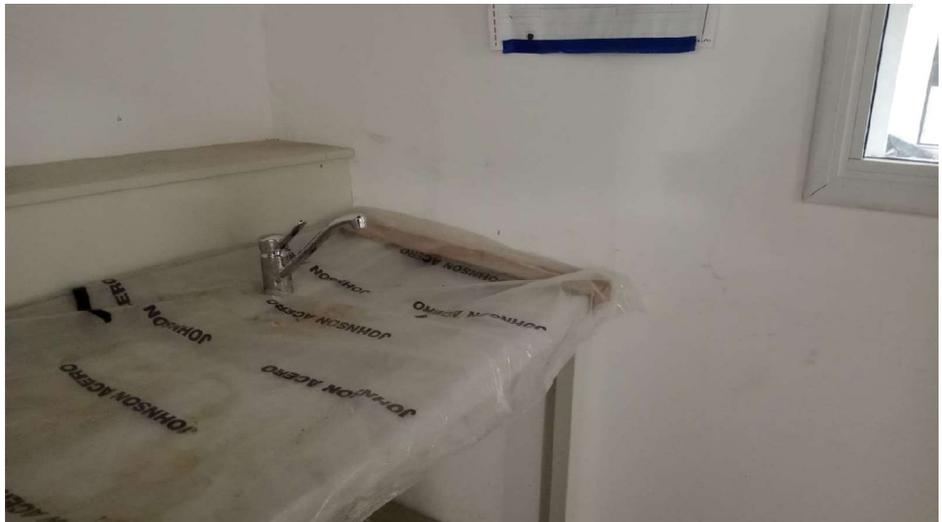
Fotografía de grifería de mesada de Laboratorio, del ítem " 19.03.01 prov.y colocación grifería laboratorios..."

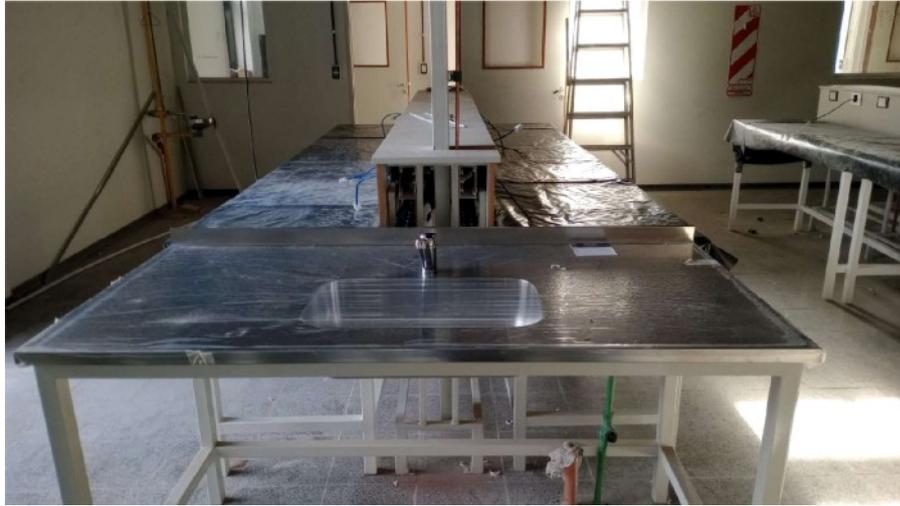
Fotografía de grifería de mesada de Laboratorio, del ítem " 19.03.01 prov.y colocación grifería laboratorios..."

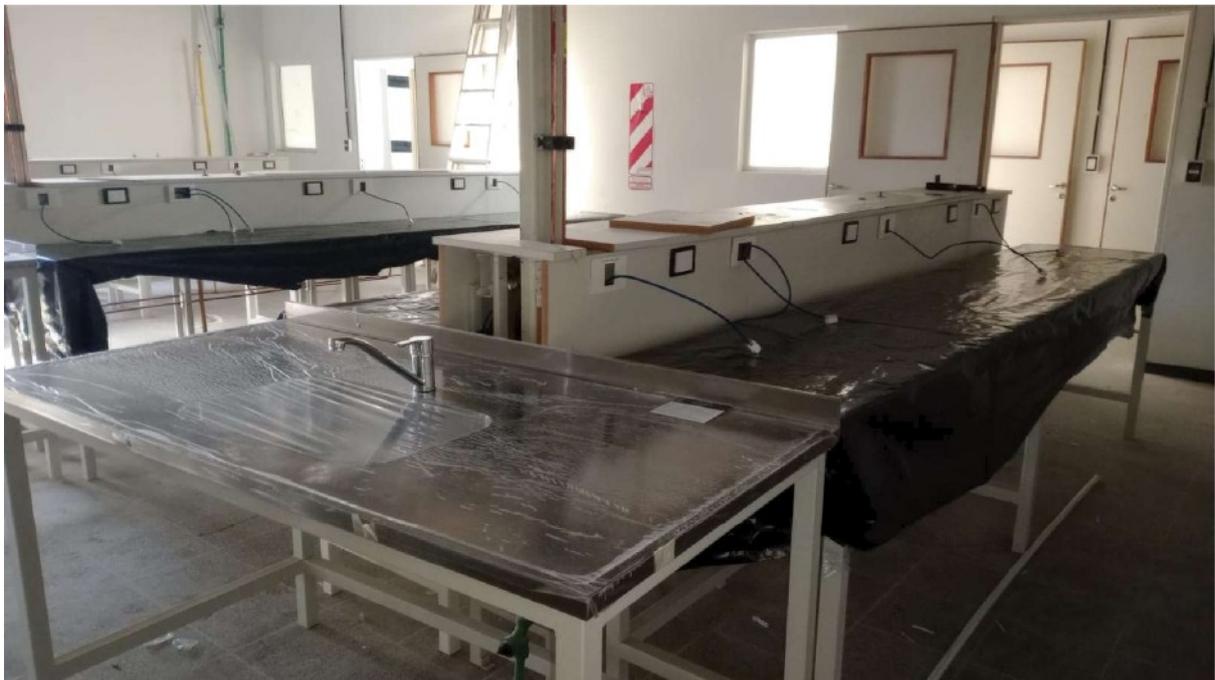
Fotografía de grifería de mesada de Laboratorio, del ítem " 19.03.01 prov.y colocación grifería laboratorios..."

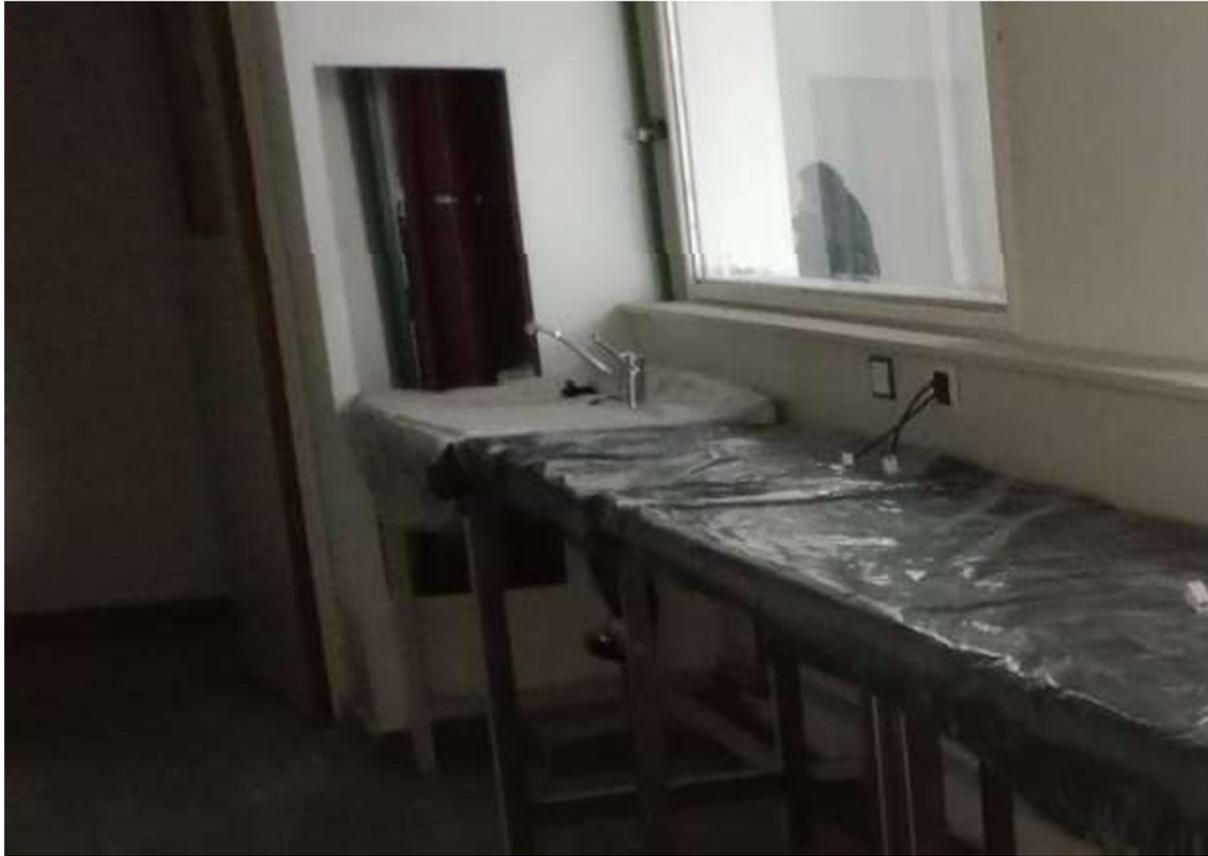
Fotografía de grifería de mesada de Laboratorio, del ítem “ 19.03.01 prov.y colocación grifería laboratorios...”

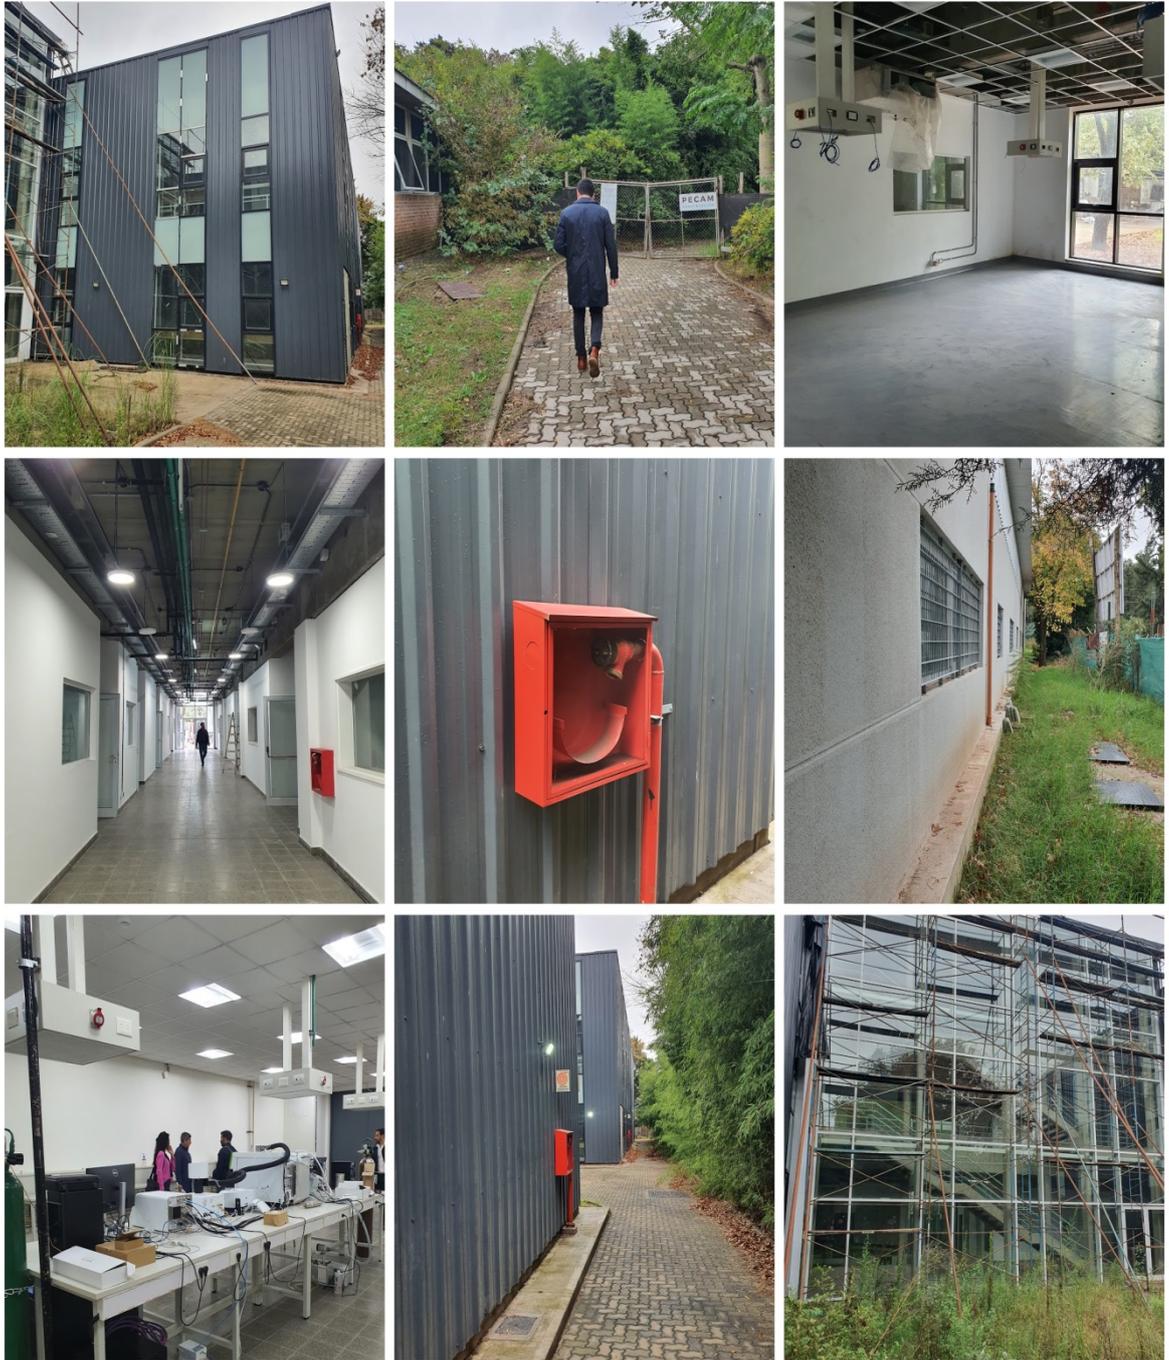
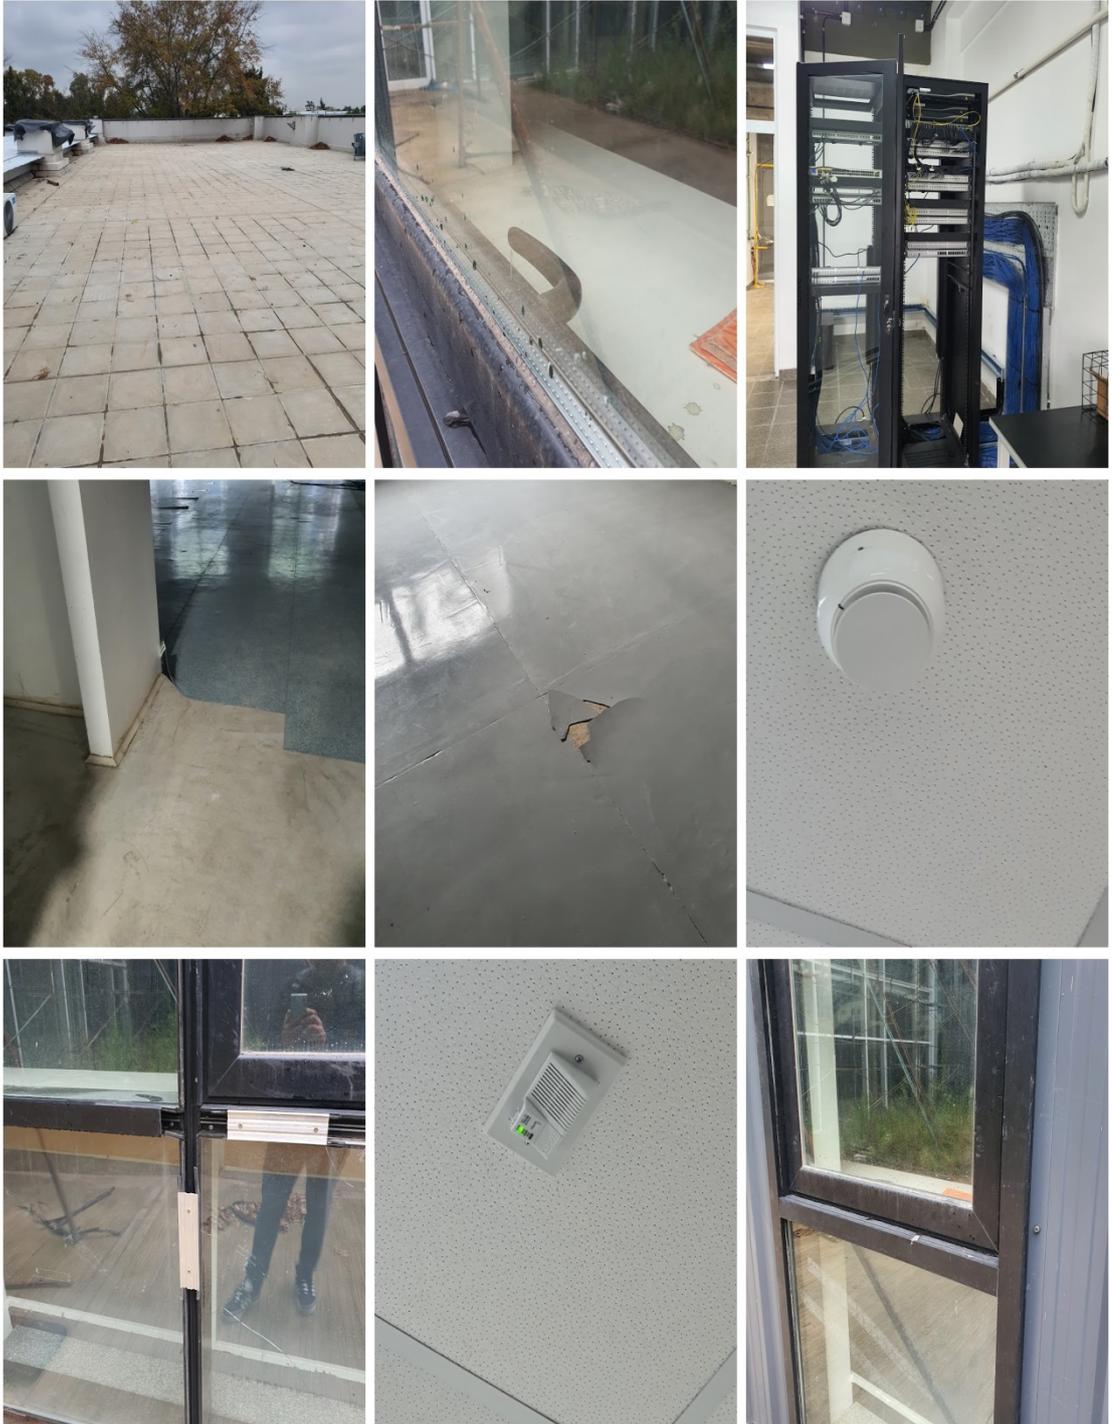
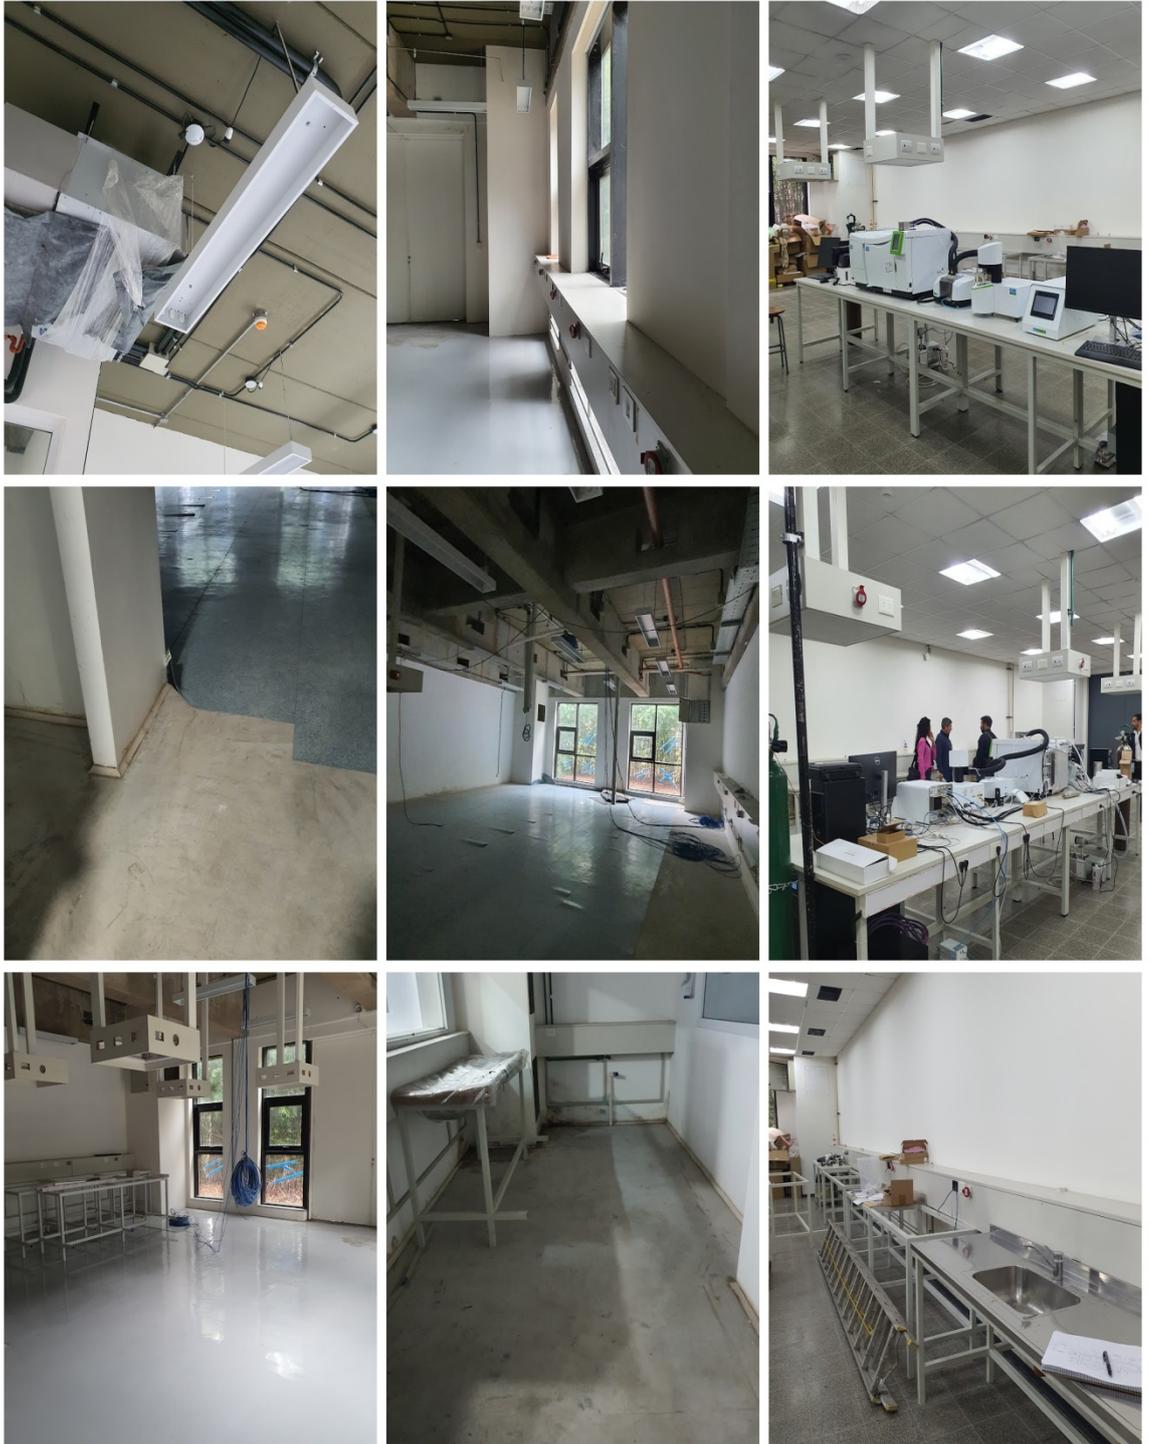
RELEVAMIENTO FOTOGRAFICO

Se observaron deficiencias en los pisos ejecutados con material epoxi, las cuales se documentan en las fotografías incluidas en el Anexo. El arquitecto responsable manifestó que la empresa ejecutora se comprometió a realizar las reparaciones correspondientes.

Las deficiencias detectadas sobre los pisos de material epoxi fueron oportunamente observadas por la Universidad al contratista a través de la Orden de Servicio N° 21 1 del 08/08/2023 (se adjunta - foja 1 1 del Libro de Obra N° 5 — Módulo 1 0 — E2), informando el contratista en su Nota de Pedido N° 285 del 1 4/08/2023 (se adjunta - foja 42 del Libro de Obra N° 6 — Módulo 1 0 — E2) que la falla se debió a la dosificación errónea del material que lo hizo “poco maleable y no

nivelante”, comprometiéndose a entregar los pisos acorde a los requerimientos de la Universidad. A la fecha del presente, dadas las condiciones climáticas de bajas temperaturas, no es posible realizar las reparaciones indicadas quedando suspendidas hasta el inicio del clima templado.

Asimismo, se observaron deficiencias en los pisos ejecutados con material epoxi, las cuales se documentan en las fotografías adjuntas. El arquitecto responsable manifestó que la empresa ejecutora se comprometió a realizar las reparaciones correspondientes.

Por lo expuesto, entendemos que existe un inexcusable compromiso por parte de PECAM S.A. de corregir, ejecutar nuevamente y completar la colocación del recubrimiento epoxi de los pisos de la obra de referencia, expresados en el ítem “09.02 Solado S3 Alisado terminación Epoxi”.

- abocarse inmediatamente a solucionar los problemas de carpetas y pisos epoxis garantizando resultados técnicamente certeros.
- revisar detalladamente las carpetas que deberán recibir los pisos de goma y solucionar inmediatamente todos los problemas de nivelación, materialidad y estado general
- cumplir c/ la presentación de la propuesta nunca entregada de tendido de cinta de cobre, conexión y tendido de piso del tipo antiestático, todo ello en el marco de los compromisos vigentes asumidos en relación a la fecha de final de la obra y entrega del edificio.
